## КОНСУЛЬТАТИВНОЕ МНЕНИЕ (РЕЦЕНЗИЯ) СПЕЦИАЛИСТОВ

**на экспертизы, выполненные экспертом О.И.О-м и экспертом А.А.Ш-м,  
на предмет полноты исследования, интерпретации результатов исследования  
и научно-технической обоснованности выводов рецензируемых экспертиз.**

Исследование экспертных заключений по двигателю 1ZZU8231 автомобиля Toyota Avensis VIN SB1BR56L80E1763 и составление настоящего заключения (рецензии) проводили:

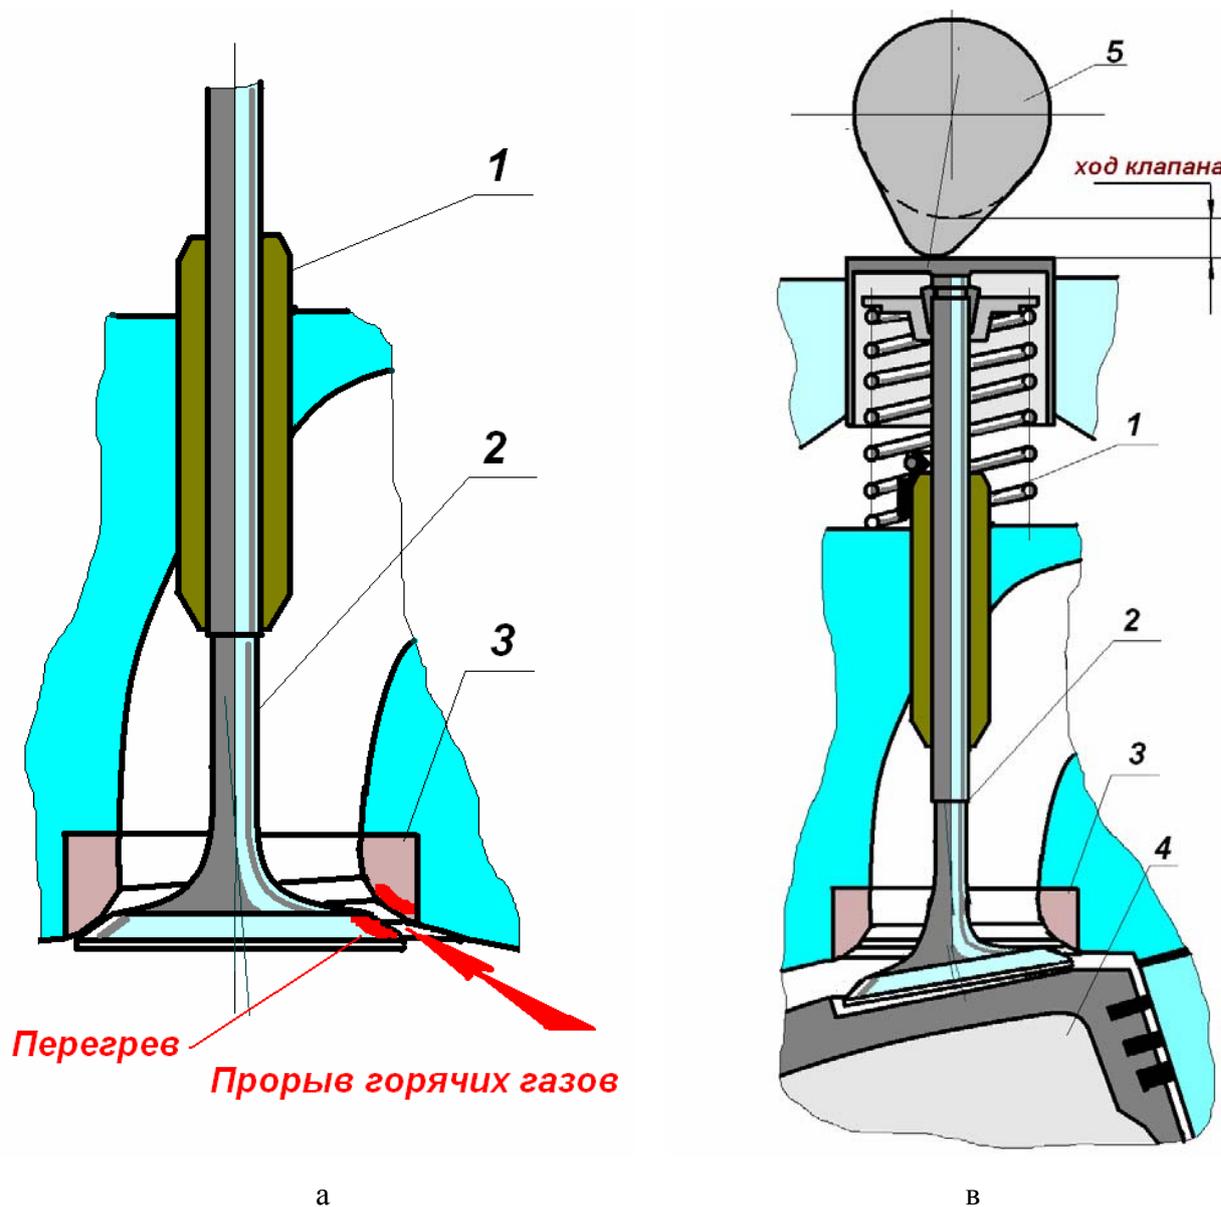
Точно такой же эффект – перегрева клапана, будет наблюдаться при небольшой деформации тарелки и/или неполном прилегании клапана к седлу в результате некоего зависания (залипания). Как известно, плотность прилегания (герметичность) клапана одновременно обеспечивает хороший тепловой контакт тарелки с седлом [1]. Поскольку клапан сильно нагревается от горячих газов, хороший контакт является достаточным условием его работоспособности, в противном случае тарелка перегревается и прогорает с одновременным повреждением седла. Однако ни на одном седле нет следов перегрева, не указаны экспертами такие следы и на тарелках клапанов. Таким образом, **отсутствие перегрева на клапанах и седлах свидетельствует не только о герметичности клапанов, но и об отсутствии их зависания.**

Рис. 1. Схема перегрева клапана и седла при неприлегании тарелки к седлу и/или деформации стержня (а) и схема деформации клапана при заклинивании стержня (в):  
1- направляющая втулка, 2- клапан, 3- седло, 4- поршень в ВМТ, 5- кулачок распревала.

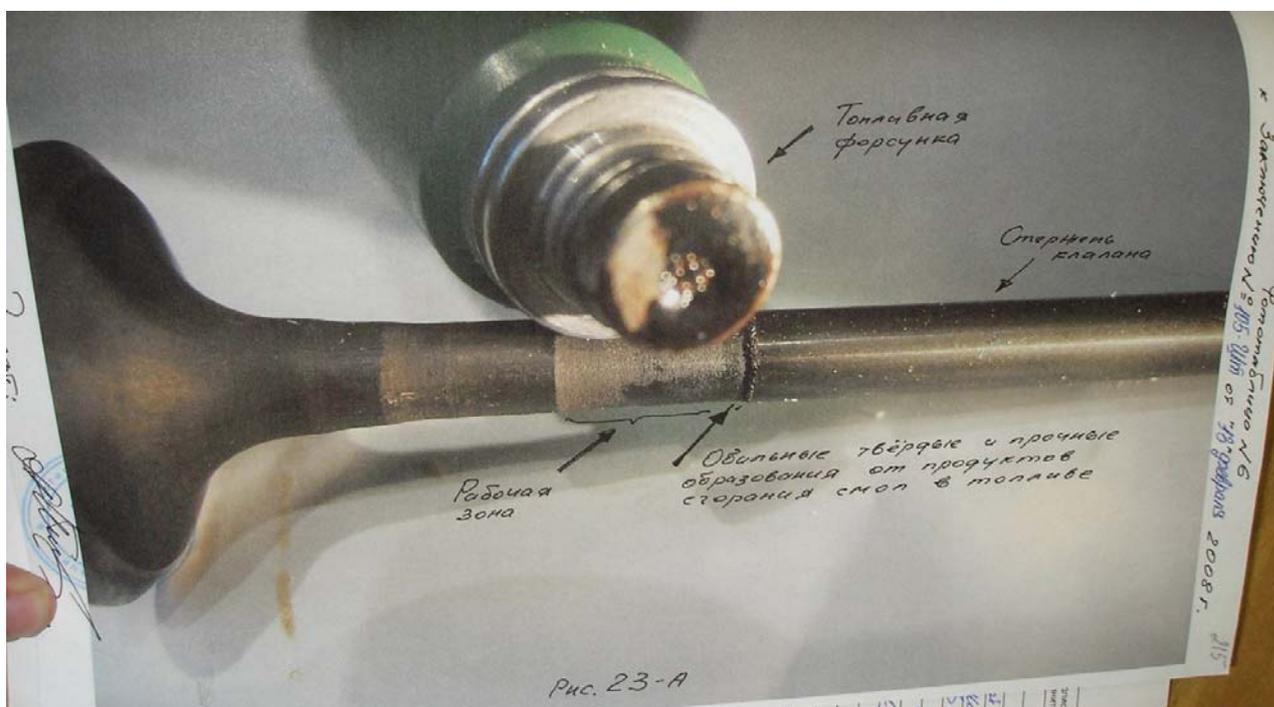
Не удалось экспертам О-ху О.И. и Ш-ву А.А. найти и дефекты деталей, которые всегда предшествуют их разрушению. Эксперты пытались связать нагар с якобы имевшим место заклиниванием клапанов во втулках, однако на фотографиях клапанов видно, что **рабочие части стержней клапанов имеют ровную чистую поверхность без нагара и каких-либо задиров и износов, появляющихся при заклинивании.**

Рис. 2в. Фотография из заключения эксперта Ш-ва А.А. с неправильно указанной рабочей зоной (рабочая зона стержня перепутана с обнижением на стержне). На самом деле рабочая зона стержня – в идеальном состоянии.

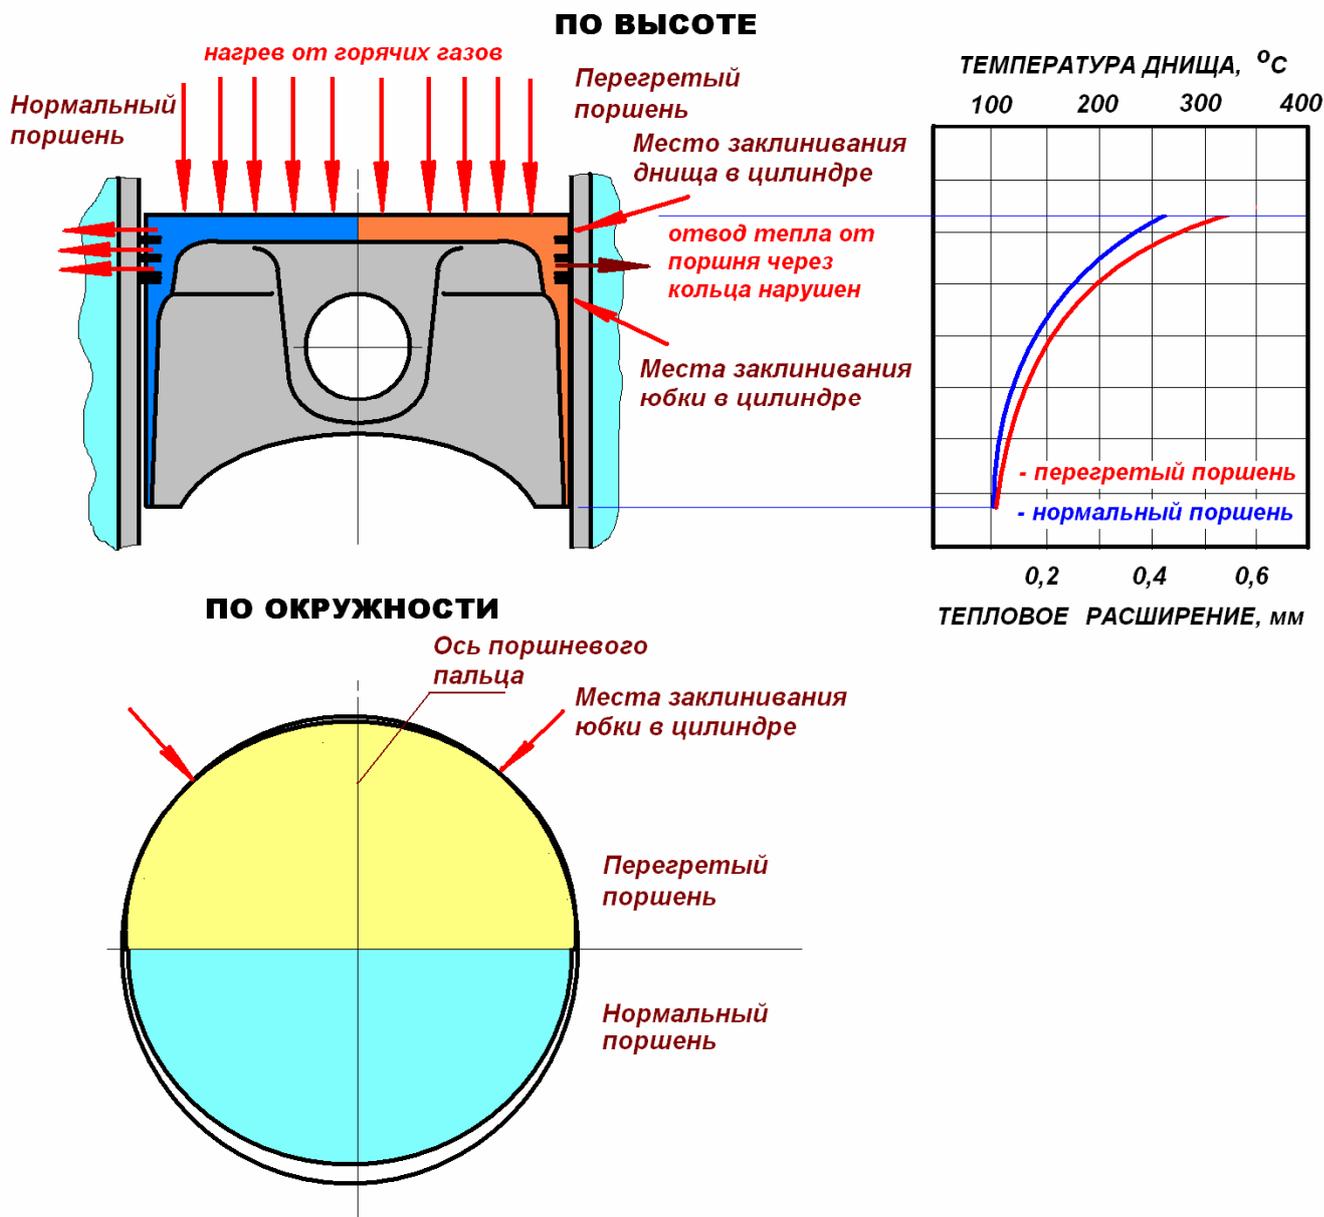
Помимо указанных признаков, при потере подвижности поршневых колец на цилиндрах остаются характерные следы в виде полировки поверхности (там, где заклиненное кольцо касалось цилиндра) и, напротив, чередующихся с темными участками, где контакта не было [1, 14, 15, 16]. Но эксперт Ш-в А.А. не отмечает каких-либо повреждений цилиндров, а эксперт О-х О.И. указывает, что все цилиндры двигателя находятся в хорошем состоянии. Поэтому **утверждение о потере подвижности**

Рис. 3. Схема работы поршня при его штатном расширении в цилиндре при залегании поршневых колец, вызывающем задиры и заклинивание (таких задиrow и следов заклинивания не найдено).

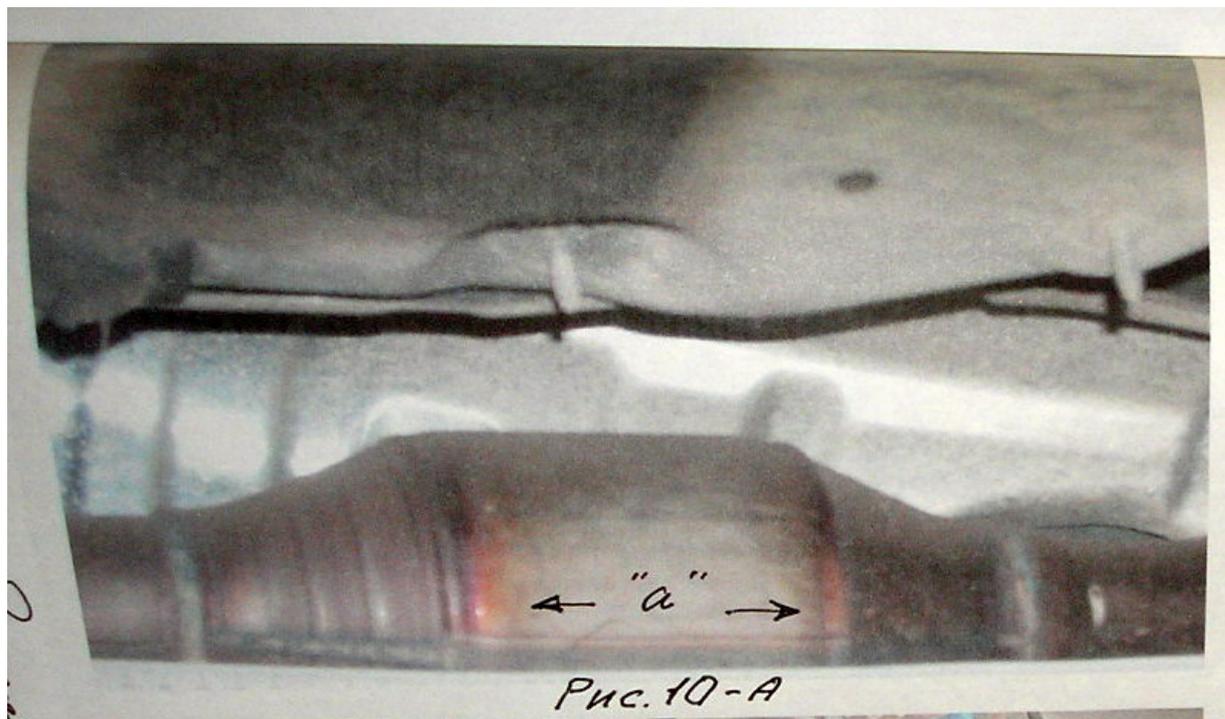
Однако, даже если перегрев обнаружен подобным косвенным путем по изменению цвета корпуса, это еще не означает, что матрица катализатора точно повреждена – оплавлена или забита нагаром. Точно установить повреждение можно только осмотром керамической матрицы спереди и сзади на демонтированном нейтрализаторе. Однако, поскольку передняя и задняя части матрицы закрыты торцевыми стенками, и осмотр возможен только частичный, через трубопроводы, приваренные к стенкам, окончательный вывод о состоянии нейтрализатора может быть сделан только путем разрушения (разрезки) его корпуса.

Рис. 4. Фото корпуса нейтрализатора из заключения эксперта Ш-ва А.А. с ошибочным указанием на цвета побежалости в зоне сварных швов от сварки при производстве, как на признаки перегрева катализатора. **На самом деле перегрева нет.**

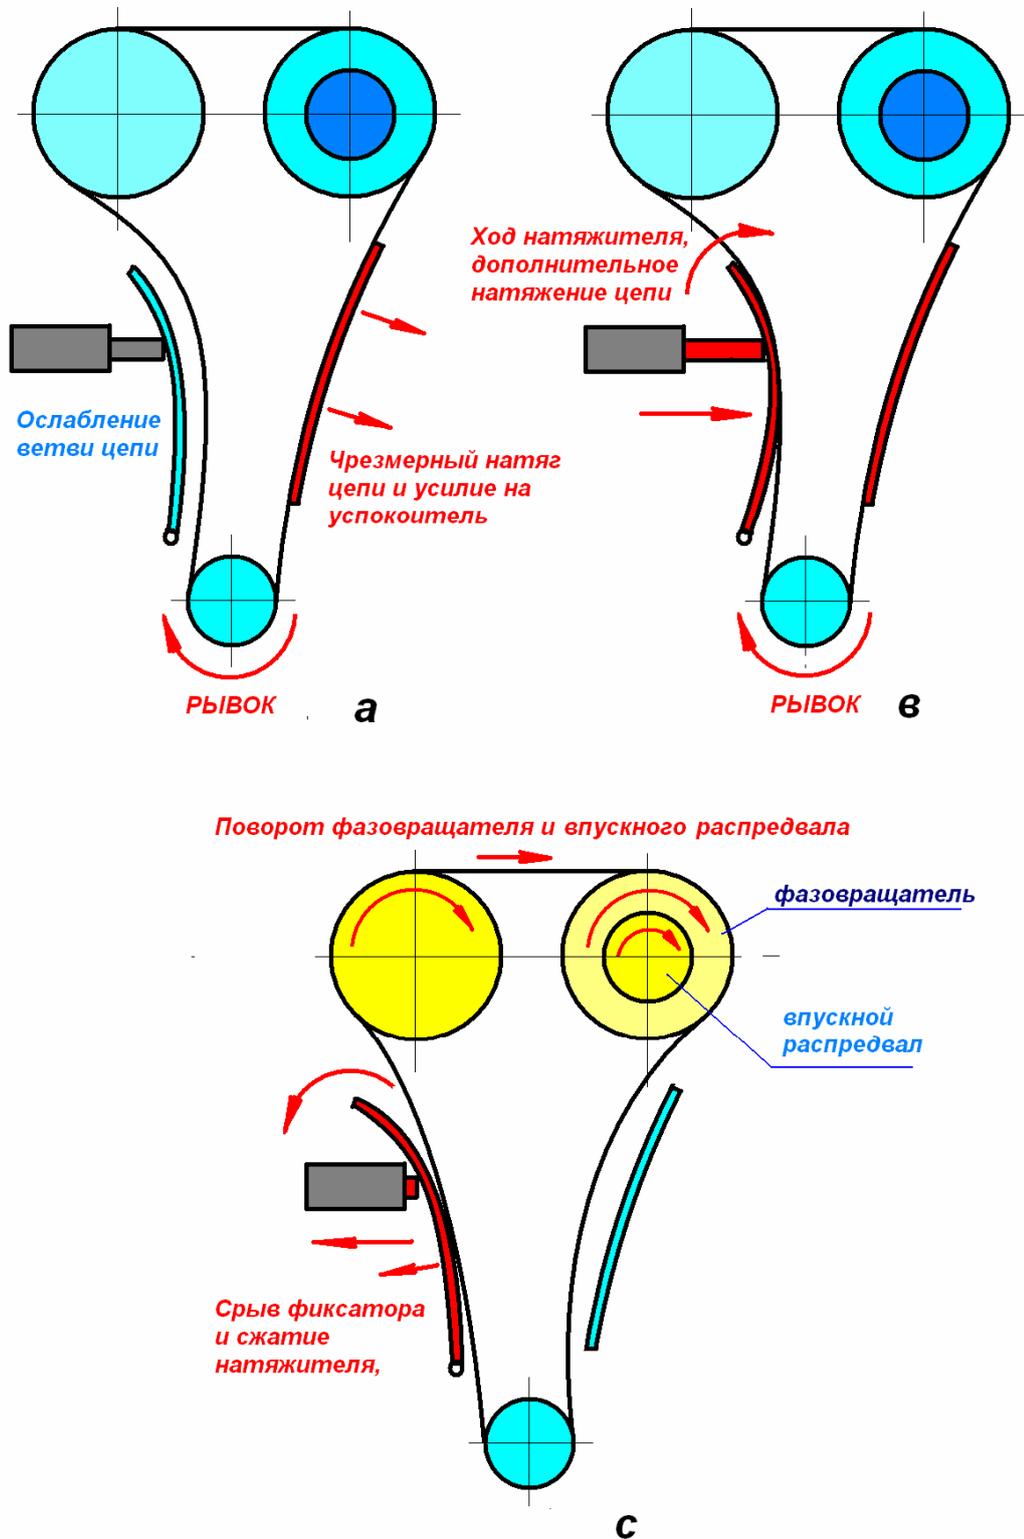
24. В экспертном заключении Ш-ва А.А. **абсолютно неверно описано влияние запуска с троса на работу механической части двигателя.** Налицо полное отсутствие понимания экспертом Ш-вым А.А. процессов, происходящих в двигателе, или намеренное искажение реальной картины. Напротив, повреждения двигателя при запуске буксировкой очень вероятны [8]. Запуск с троса после длительной прокрутки двигателя стартером может сопровождаться стравливанием масла из гидронатяжителя цепи, при пусковом рывке возможно его повреждение, что вызовет провисание цепи, ударные нагрузки в механизме привода распределительных валов. Кроме того, при наличии у распредвала фазовращателя системы VVT двигателя возможен дополнительный доворот распредвала относительно коленвала, что может с высокой вероятностью привести к поломке механизма VVT и встрече клапанов с поршнями.

25. **Экспертом не проверялось, могли ли достать впускные клапаны до поршня,** если в момент рывка при запуске с троса или сразу после него натяжитель был поврежден и сжат, натянулась свободная ветвь цепи, а фазовращатель системы VVT двигателя повернул впускной распредвал на опережение открытия впускных клапанов.

Такое нештатное сближение впускных клапанов с поршнем вблизи ВМТ может вызвать удар поршня по чрезмерно открывшимся клапанам, их повреждение (деформацию) и падение компрессии в данном цилиндре до нуля. Судя по имеющимся данным, такой деформации не было (компрессия не была нулевой ни в одном цилиндре), однако, **если в действительности деформация клапанов все-таки возникла, ее причина с большой вероятностью заключается именно в запуске с троса, а вовсе не в залипании клапанов во втулках из-за "осмоления" топлива.**

Рис.7. Схема работы механизма привода ГРМ при рывке во время запуска с троса:  
а- **чрезмерное натяжение ветви цепи** коленвалом с ослаблением противоположной ветви,  
в- **дополнительных ход плунжера** на натяжение ослабленной ветви цепи,  
с- **срыв фиксатора плунжера**, перемещение плунжера, натяжение ветви цепи с ослаблением противоположной, поворот распределительных валов по инерции с дополнительным поворотом впускного распредвала в фазовращателе.

А.А. в проведенных ранее экспертизах никак не исследовали привод газораспределительного механизма и поршневую группу на предмет возможных повреждений деталей, связанных с запуском двигателя буксировкой автомобиля. Поэтому для окончательного ответа на вопрос, имеются ли какие-либо дефекты в механизме привода ГРМ и поршневой группе, требуется проведение дополнительных исследований.
