## КОНСУЛЬТАТИВНОЕ МНЕНИЕ (РЕЦЕНЗИЯ) СПЕЦИАЛИСТОВ

**на экспертизы, выполненные экспертом О.И.О-м и экспертом А.А.Ш-м,  
на предмет полноты исследования, интерпретации результатов исследования  
и научно-технической обоснованности выводов рецензируемых экспертиз.**

Исследование экспертных заключений по двигателю 1ZZU8231 автомобиля Toyota Avensis VIN SB1BR56L80E1763 и составление настоящего заключения (рецензии) проводили:

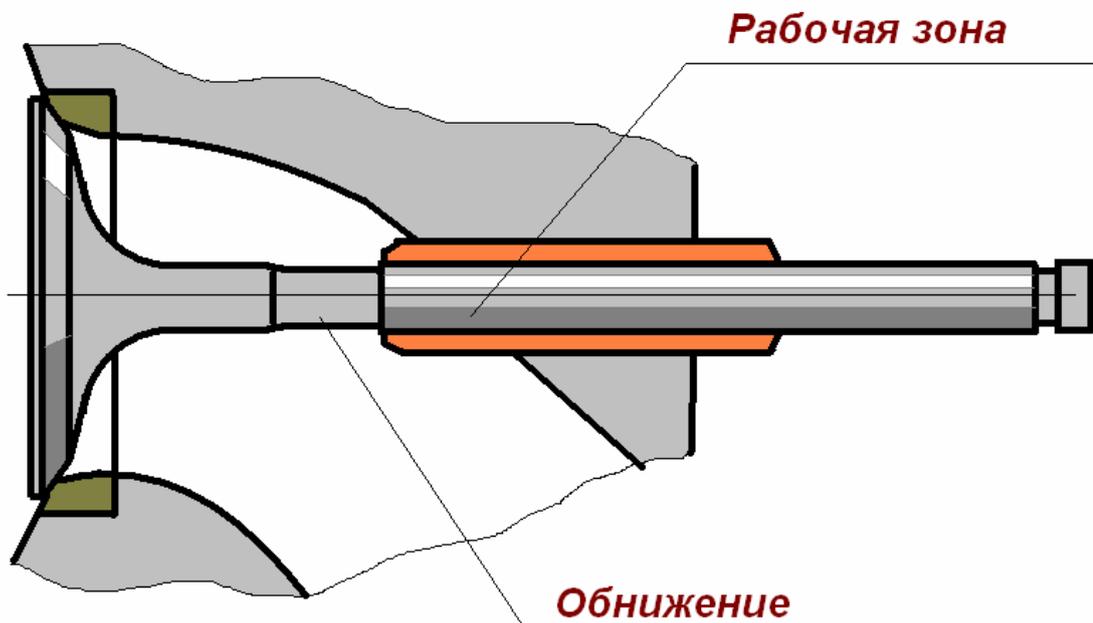
Рис. 2а. Схема обнижения на стержне клапана, препятствующего осаждению отложений на рабочей зоне стержня.

Причина неоднозначности последствий заключена не только в характере используемых преимущественно режимов эксплуатации, но и в конструкции двигателя. Так, наиболее эффективным способом уменьшения склонности клапанов к заклиниванию во втулках является выполнение ступени на стержне клапана [1, 7], точно расположенной у нижнего края направляющей втулки (при этом клапан находится в закрытом положении). Такая конфигурация впускного клапана (рис.2а) обычно представляет собой

так называемое обнижение на стержне, то есть участок меньшего диаметра, нежели диаметр рабочей части стержня, сопряженной с отверстием во втулке, и именно такая конструкция выполнена компанией Toyota на двигателе 1ZZ (рис.2в).

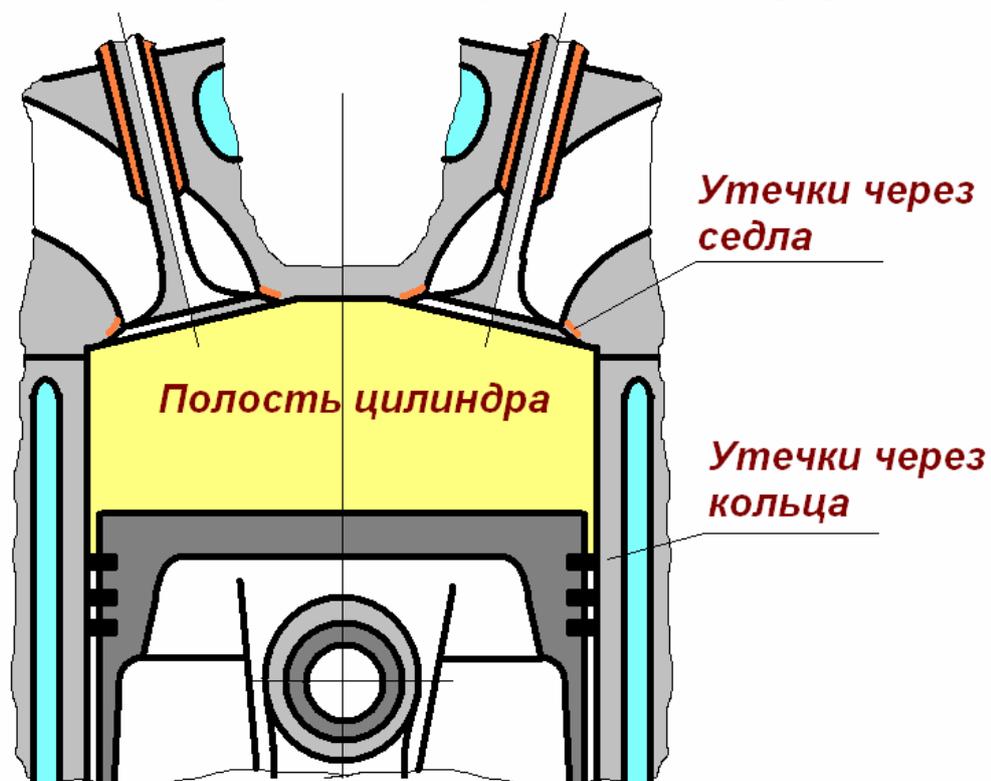
Рис. 5. Схема утечек из полости цилиндра двигателя, вызывающих падение компрессии.

Утечки из надпоршневой полости могут быть обусловлены 3-мя причинами (рис.5):

На уплотнительные свойства колец влияют также состояние канавок поршня и торцевых поверхностей колец (отсутствие износа).

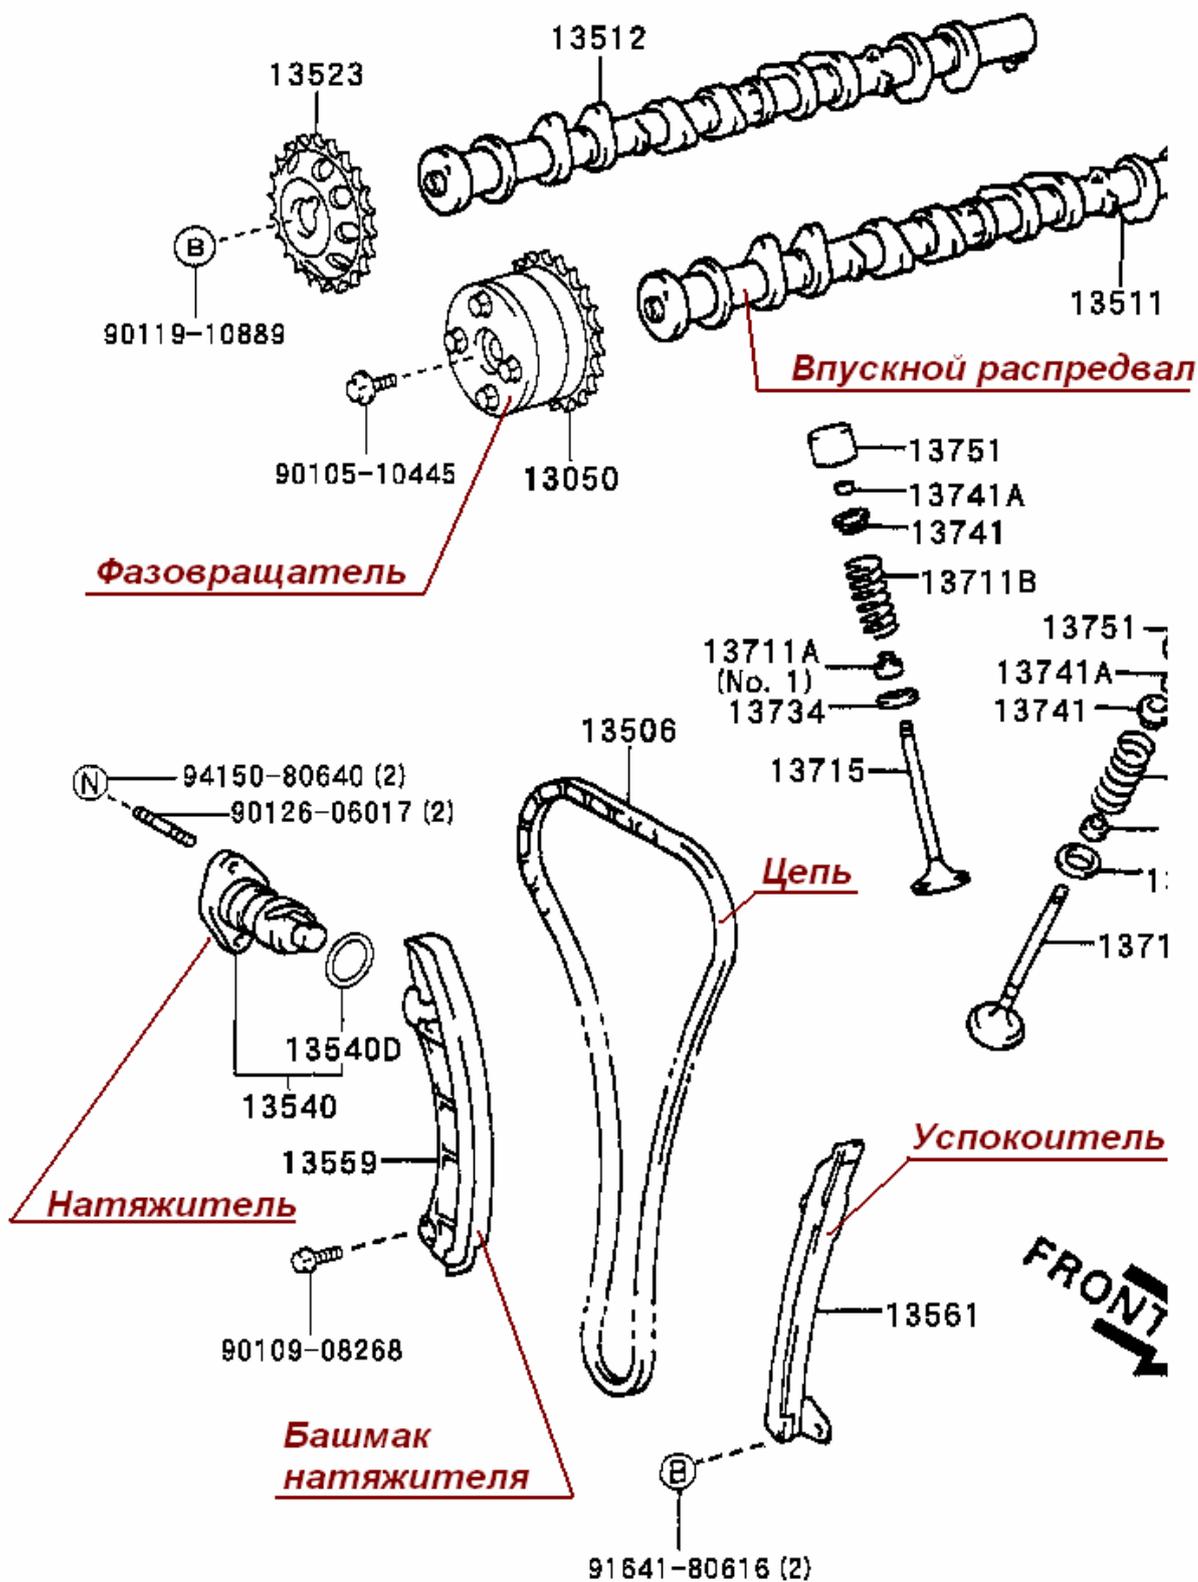
Рис. 6. Схема механизма привода ГРМ двигателя Toyota 1ZZ.

В момент рывка происходит резкое ударное натяжение цепи привода распределительных валов, которое может вызвать колебательный процесс натяжения-ослабления цепи с весьма высокой интенсивностью. Поскольку двигатель Toyota 1ZZ имеет длинную тонкую цепь, при рывке на участке натяжения вначале цепь будет упруго растянута (рис.6а). При этом противоположная ветвь цепи, на которой находится натяжитель цепи, получит дополнительную слабину, что может привести к дополнительному перемещению плунжера натяжителя под действием его пружины на натяжение цепи. Дополнительно сила растяжения цепи может быть еще больше, если в момент рывка произойдет воспламенение в одном из цилиндров, и коленвал получит дополнительный вращательный импульс.

Такое ударное ослабление этой ветви цепи приведет к повороту распределительных валов относительно коленвала по часовой стрелке (если смотреть на двигатель со стороны механизма привода распредвалов), при этом будет ослаблена противоположная ветвь, а ветвь с натяжителем натянется при полностью сжатом натяжителе (рис.6с). Далее, в момент резкого натяжения этой ветви произойдет резкая остановка получивших дополнительный импульс вращения распредвалов, в результате которой возможен дополнительный поворот по инерции по часовой стрелке впускного распределительного вала в фазовращателе механизма VVT.

Кроме того, за счет срыва фиксатора из паза плунжера вероятно повреждение натяжителя, а ударные нагрузки в цепи могут привести к повреждению направляющей
